**18. 8. 2003**

## ZNALECKÝ POSUDEK

### o stavu syntetické podlahoviny v hale [REDACTED]

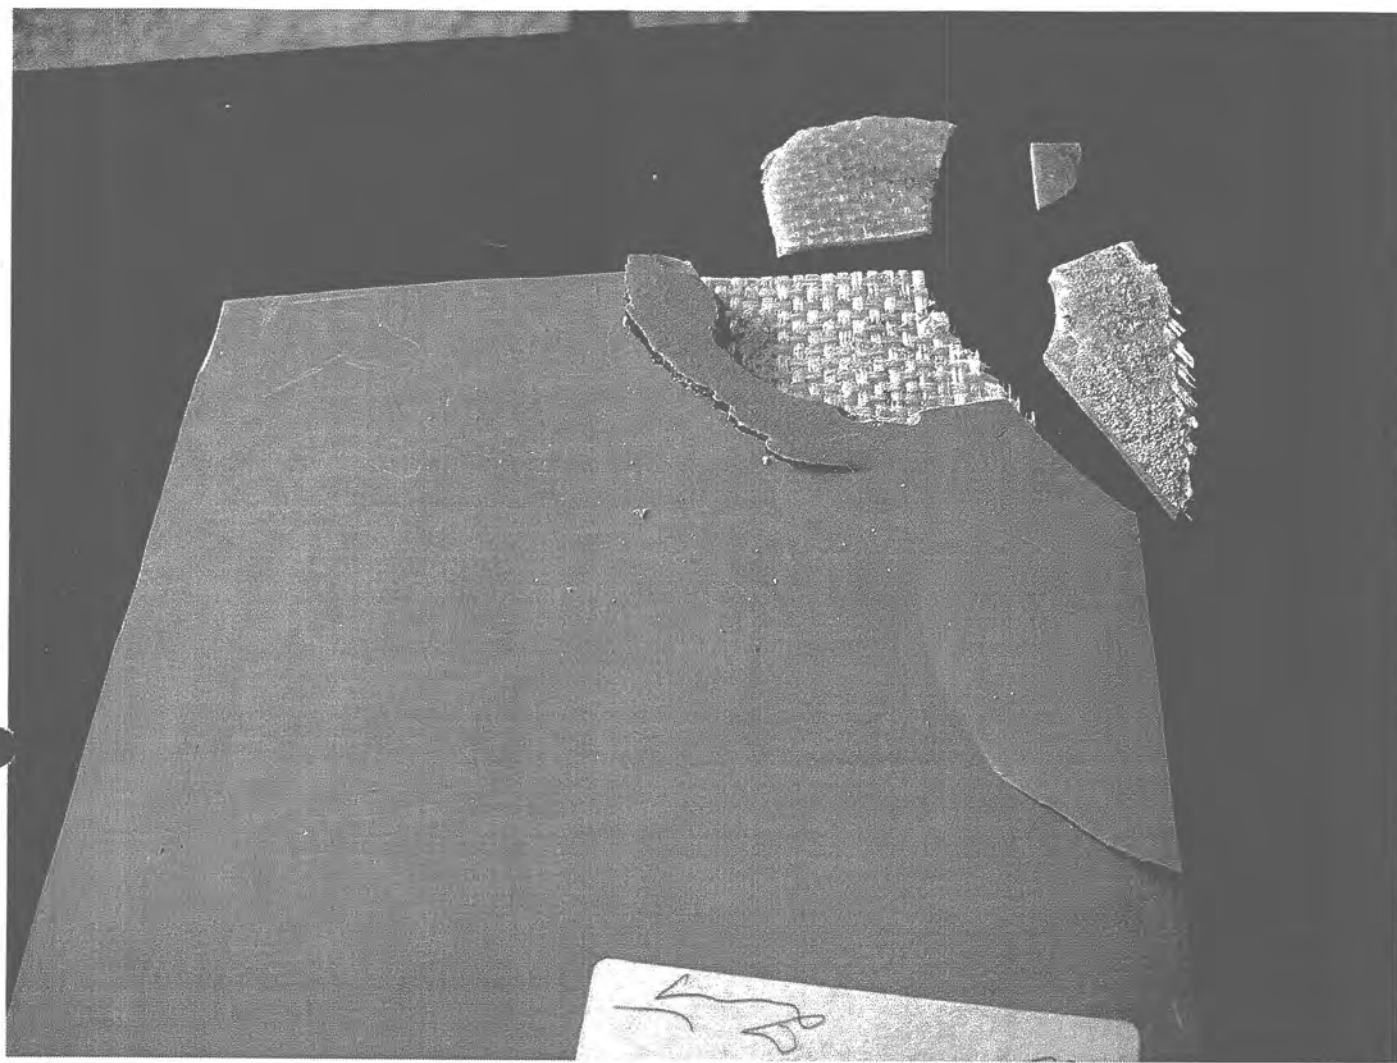
0 Br. 1

-skleněná tkanina byly prosycena (zalita) pouze malým množstvím pryskyřice a nepravdělně, takže na některých (lze říci většině) místech tvoří neobalená tkanina povrch této vrstvy: pokud v některých místech přeci pokrýval skleněnou tkaninu tenká vrstva pryskyřice, pak její soudržnost s tkaninou je minimální a je spíše součástí další polymermaltové vrstvy (foto 1,2,3)

-soudržnost vrstvy se skleněnou tkaninou s polymermaltovou další vrstvou je minimální a je nejslabším článkem podlahovinového systému samotného (foto 1,2,3). V důsledku malého plnění této vrstvy (a v této souvislosti též nevhodné skladby plniva) došlo k sedimentaci plniva na většinou „suché“ skleněné tkanině a k vyplavení samotného pojiva k jejímu povrchu

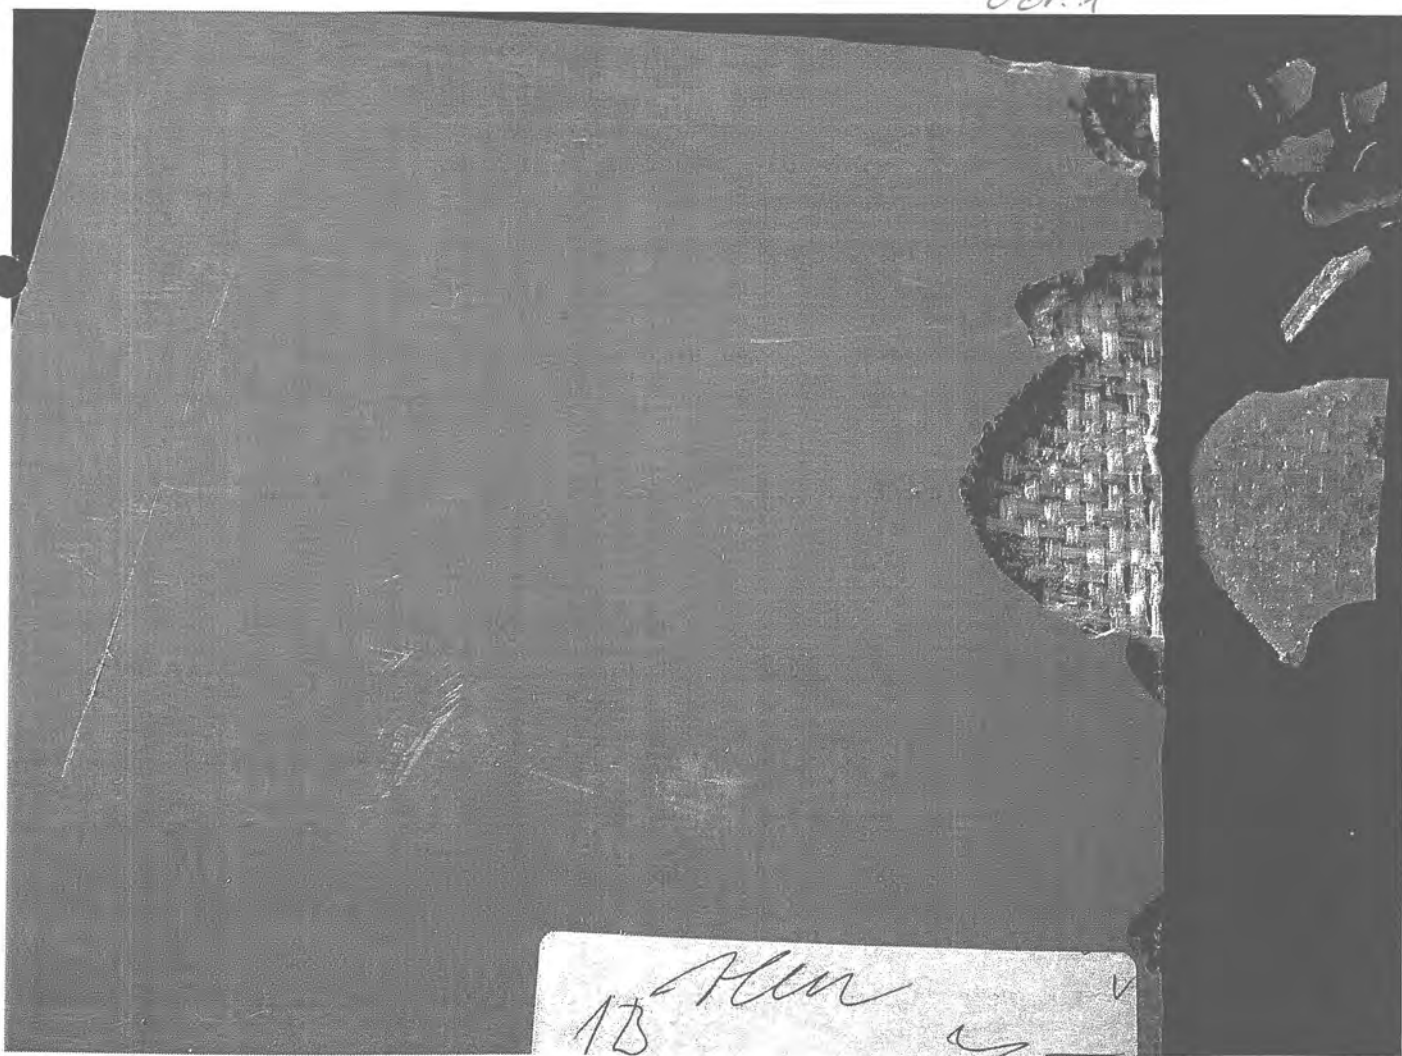
0 Br. 2

-povrchová vrstva není řádně dotvrzena a její tvrdost (Höpler) je v současnosti (při teplotách kolem 28 st.C) řádu 40 MPa (po více než 6 týdnech od zhotovení), tedy výrazně pod průměrnými hodnotami, dosahovanými při řádném zpracování (nehledě ke skutečnosti, že i při dokonalém zpracování tento typ podlahoviny, vyrobený z modifikované epoxidové pryskyřice, nepatří z tohoto hlediska právě k nejzdařilejším výrobkům). Proto i sám výrobce doporučuje přednostně tuto podlahovinu pro občanskou a komunální výstavbu s menším namáháním na ohrus. Tvrdost podlahoviny je udávána v aplikačním listu hodnotou min. 70 MPa, což je mimochodem méně, než polovina hodnot deklarovaných Spolchemii ve zkouškách dodatečně provedených údajně z použité šarže podlahoviny. V této vrstvě –přes nedotvrzení- je vysoké vnitřní napětí, způsobující po oddělení od polymermaltové vrstvy její značné deformování (obr.2)

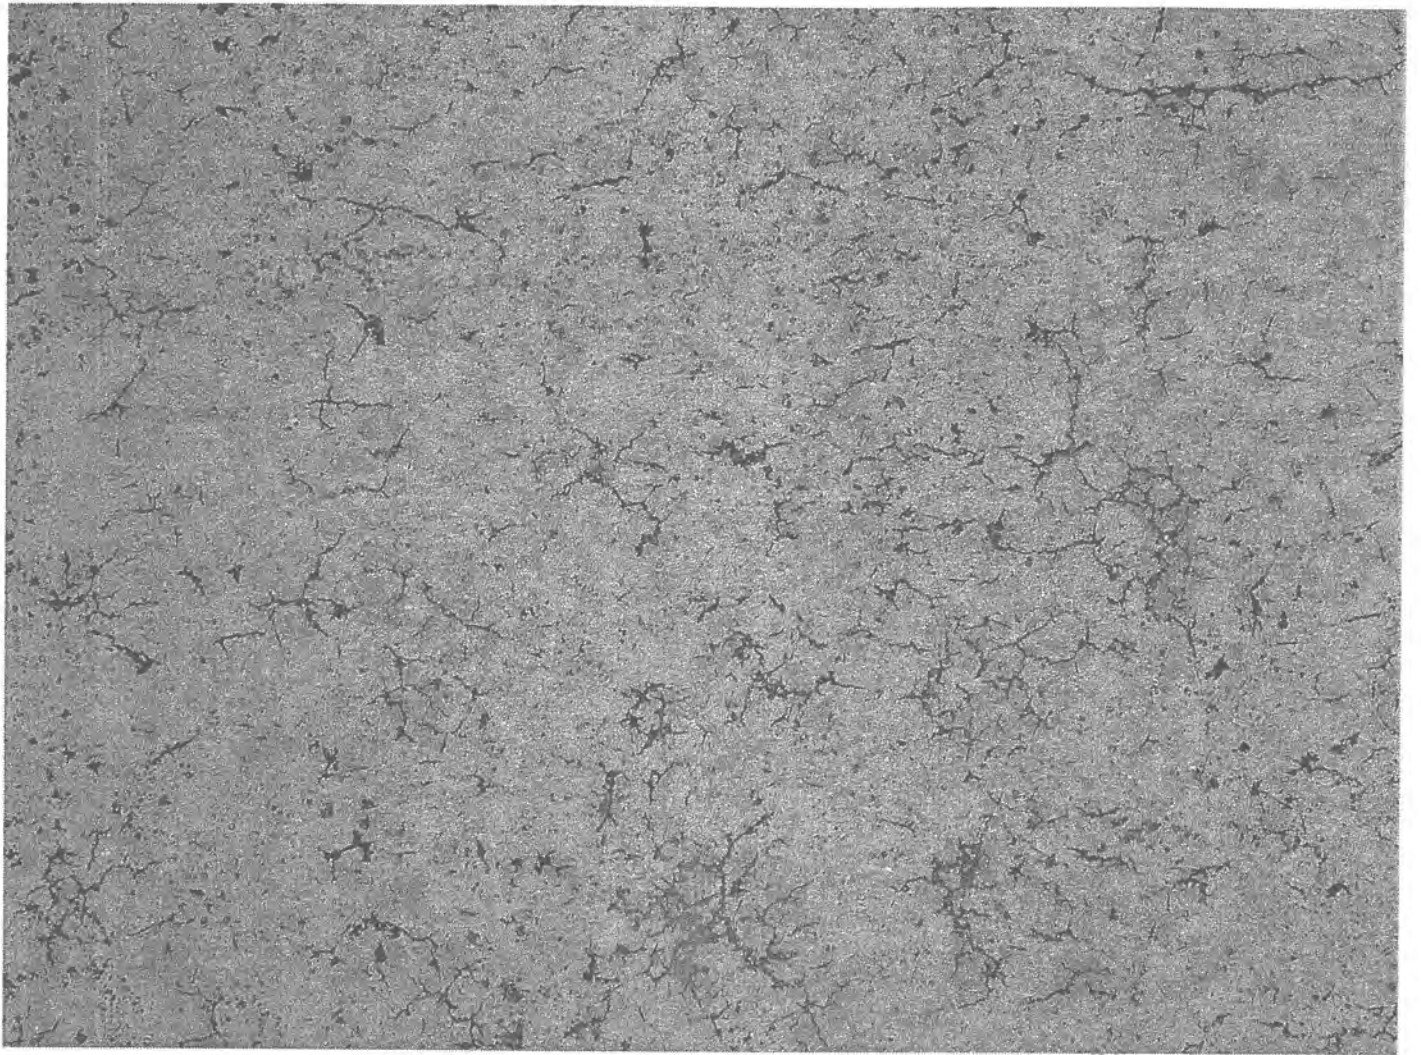
06r. 4

-soudržnost podlahoviny s betonovým podkladem je prakticky nulová- v celých odebraných plochách došlo k oddělení v povrchové vrstvičce betonu: struktura spodního povrchu odebraných vzorků to jednoznačně prokazuje (obr.4,5)

-beton nebyl před prováděním penetrace řádně upraven, tedy otryskán nebo upraven jiným rovnocenným způsobem. Povrchová nepevná vrstvička zůstala nedotčena a byla penetrována (obr.4,5)

Odebrané vzorky podlahoviny jednoznačně prokázaly prakticky nulovou soudržnost s podkladním betonem. Odloupnuté vyříznuté desky o rozměrech 20 x 20 cm mají na svém rubu pouze mírně penetrovanou vrstvu povrchové vrstvičky betonu, která sama má nepatrnou pevnost a rovněž i nepatrnou přilnavost k vlastnímu zdravému betonu. Je proto zcela zřejmé a nezpochybnitelné, že před pokládáním syntetické podlahoviny nedošlo k dokonalému odstranění zmíněné povrchové vrstvičky a povrch betonu nebyl upraven tak, jak to vyžaduje příslušná norma, tj. aby odtrhová pevnost betonu byla nejméně 1,5 MPa. S ohledem na předpokládaný provoz i kdyby byla podlahovina provedena naprosto dokonale, nevyhověla by a došlo by k jejímu porušení. K jejímu porušení by ale došlo tím spíše, že zřejmě došlo k řadě technologických chyb jak v návrhu (konceptu systému), tak při vlastním provádění.

8.Jediný rozumný způsob nápravy s ohledem na dlouhodobou životnost je podlahovinu strhnout (což nebude žádný problém vzhledem k nulové soudržnosti s podkladem) a provést novou, vhodnou syntetickou podlahovinu, která bude navržena podle požadavků provozu a řádně provedena. Předpokladem je, že podkladní beton po nezbytné úpravě bude splňovat normové požadavky. V žádném případě není pro daný provoz vhodná podlahovina s hladkým povrchem, ať případný dodavatel zaručuje pro ni cokoli.

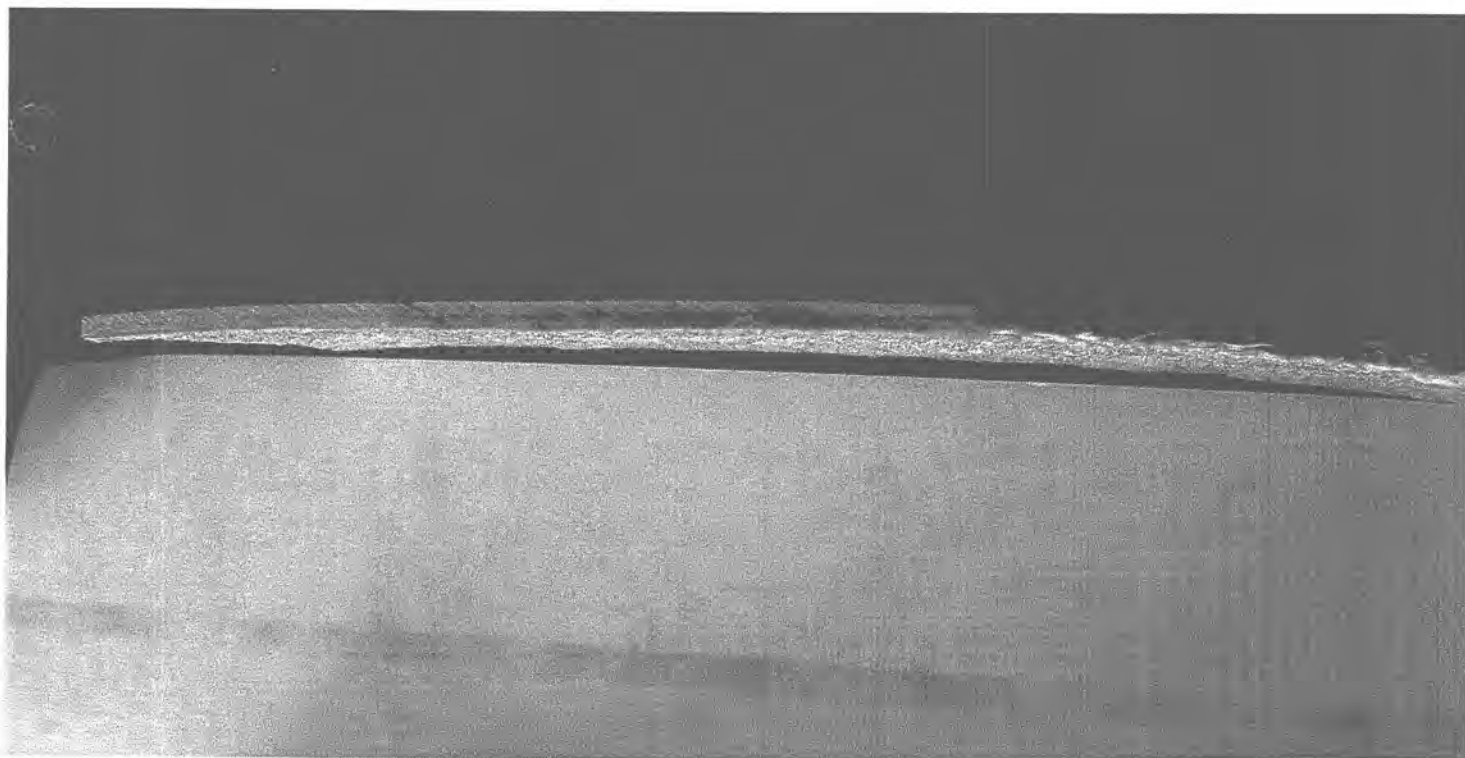
Obr. 6

-odebrané vzorky se deformují jako celek konkávně vzhledem k podkladu (obr.6,7), což svědčí o výrazné vnitřní napjatosti v systému, a to zejména při jejím spodním povrchu přes to, že horní povrch je méně plněn a může tedy vykazovat větší polymerační smrštění. Nakonec toto chování odpovídá i technickým údajům o obou výrobcích u neplněné CHS Epoxy 517 je uváděno lineární smrštění 0,3%, u Epostylu 517-07 pouze 0,2%. Ani plnění, ani tkanina tedy nezabránila většímu smrštění na spodním povrchu podlahoviny s následkem známé ho kompozitního efektu.

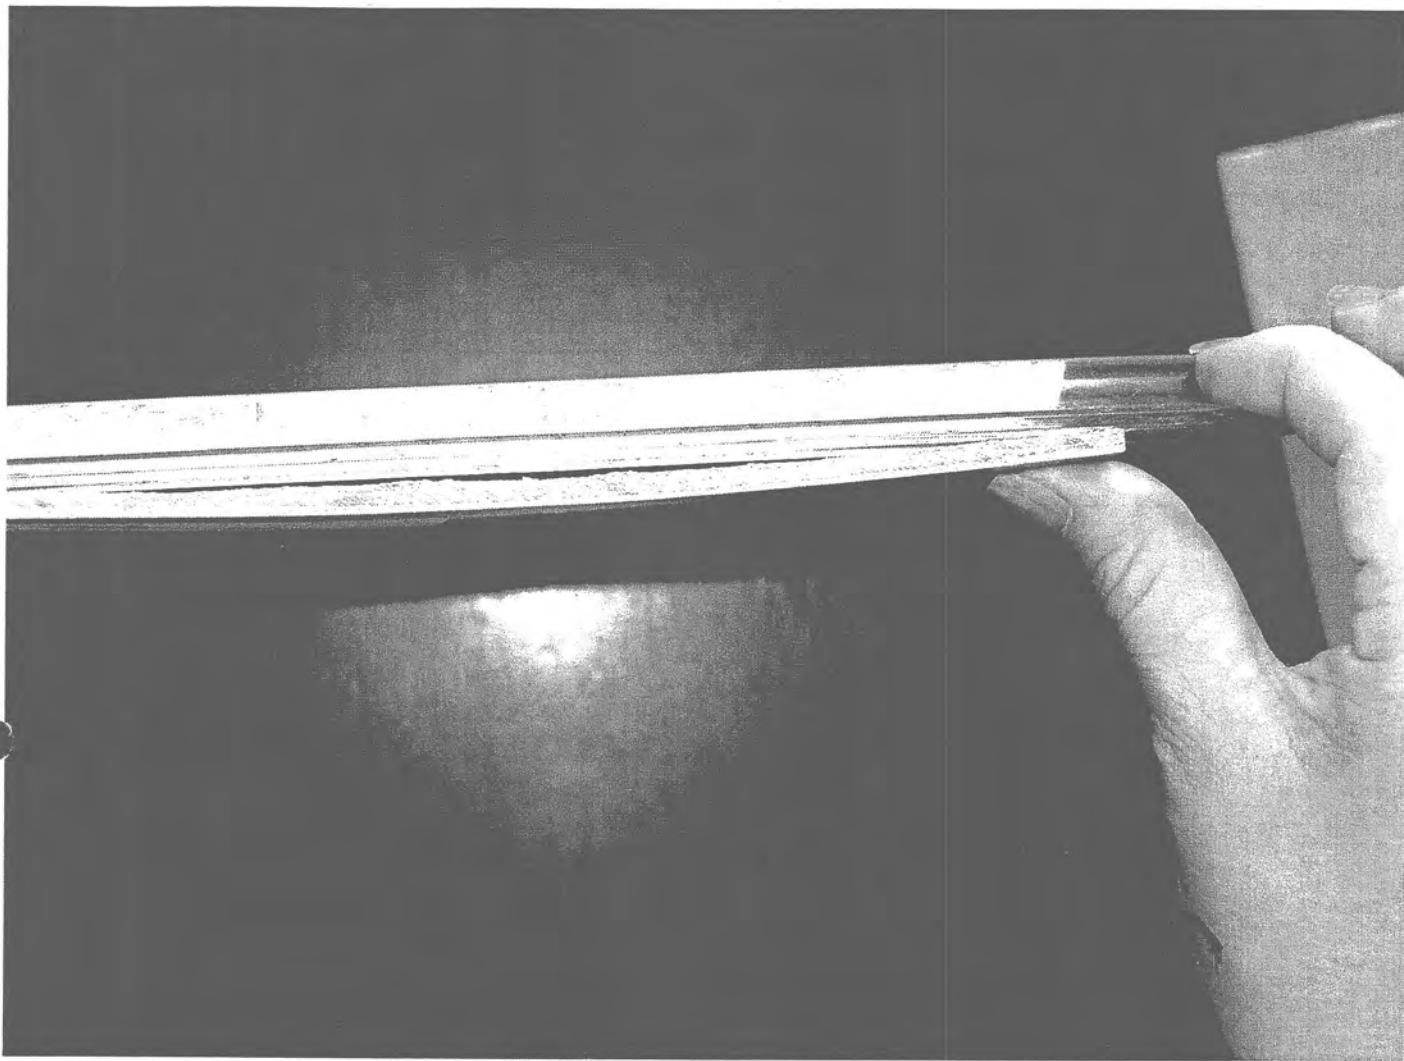
02r. 7

lepidle) s výjimkou střední části o ploše cca 10 mm<sup>2</sup>, která byla odtržena ve vrstvě polymerbetonu.(obr.7) Z této zkoušky lze pouze usoudit na to, že pevnost v tahu podlahoviny je dostatečná, neboť k porušení na zborcené ploše podlahoviny dojde převážně v kontaktu s lepidlem.
